Observando os Rios 2018

O retrato da qualidade da água
nas bacias da **Mata Atlântica**

Observando os Rios 2018 - O retrato da qualidade da água nas bacias da Mata Atlântica

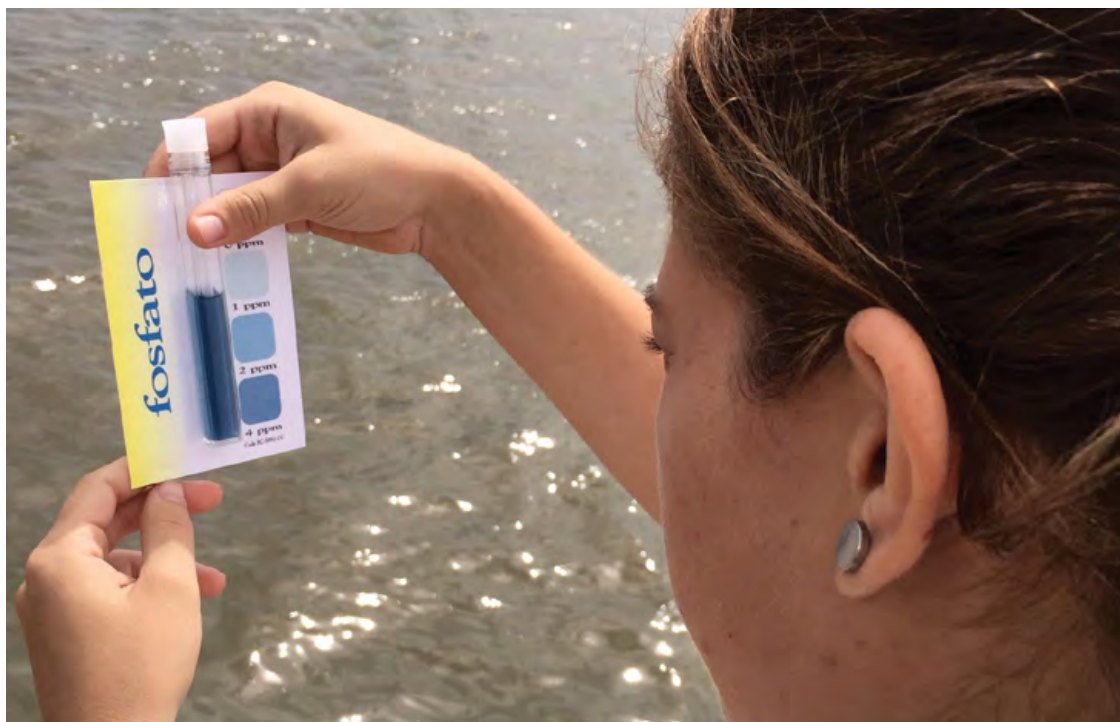
Análise de fosfato em monitoramento do Rio Una, São José da Coroa Grande/PE
